毒债

绿色和平云南铬渣污染调查

2011年8月

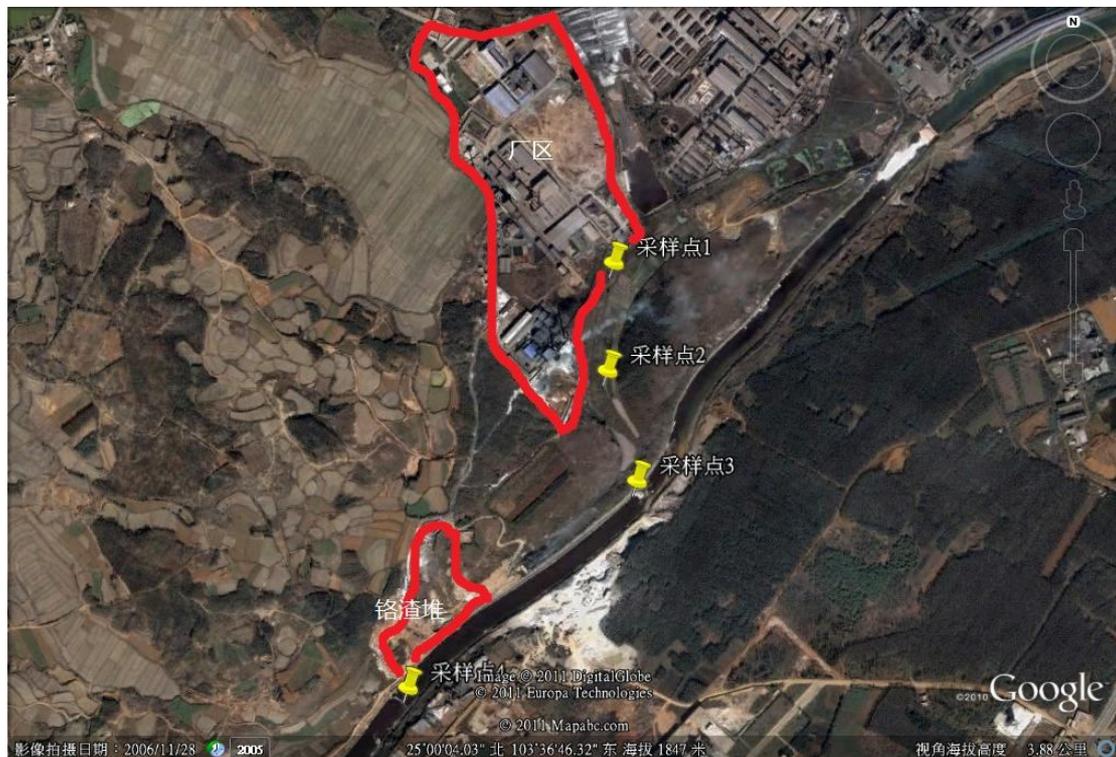
图 1：各采样点位置

采样点 1：云南陆良化工实业有限公司东南围墙外的“龙潭”出水口处

采样点 2：云南陆良化工实业有限公司东南围墙外“龙潭”区域中的水稻田

采样点 3：距云南陆良化工实业有限公司厂外大铬渣堆上游约 500 米处的南盘江江水

采样点 4：云南陆良化工实业有限公司厂外大铬渣堆正下方的南盘江江水
